OPERATION DOORSTEP

AEC Atomic Proving Ground

Yucca Flat, Nevada

オペレーションドアステップ 連邦民間防衛局による初期レポート

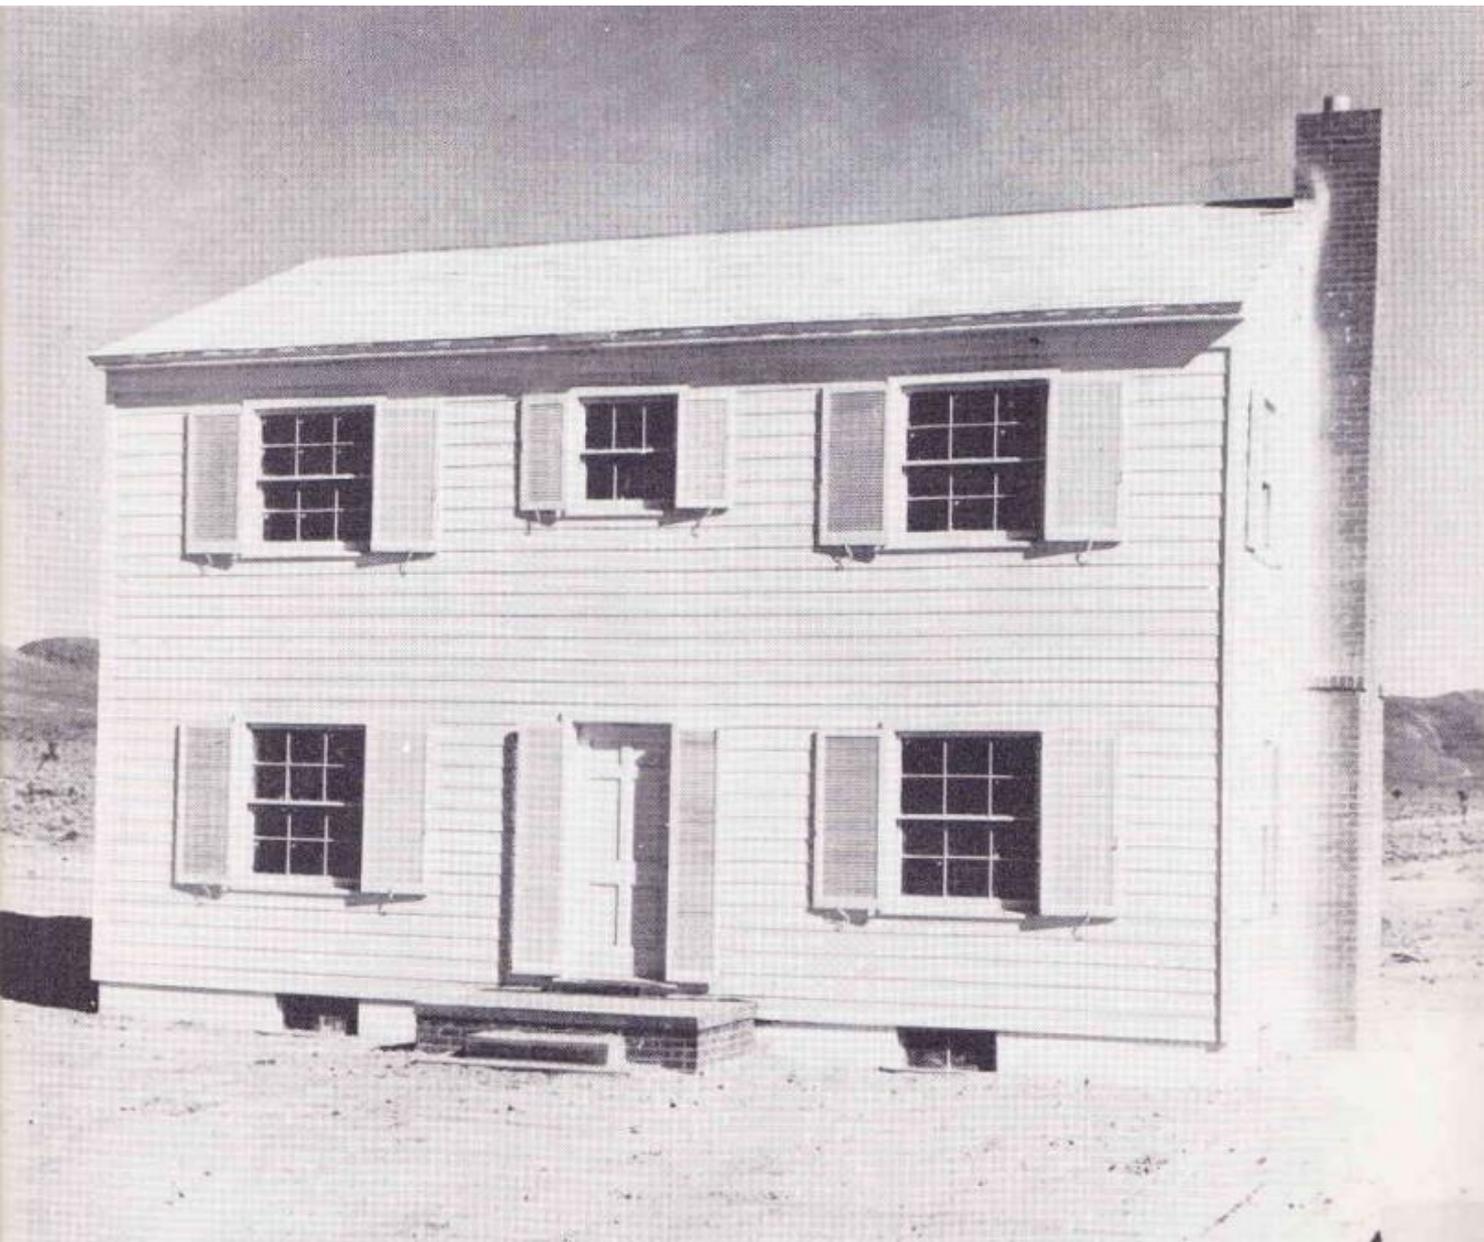
1 HB-8

メイン通りとエルム通りに面した住宅。典型的なコロニアル形式の2階建ての木造住宅が、爆弾塔から1050mと2250mの位置に配置された。この2軒は、屋根板と外装以外は同じである。塔に近い方はセメントアスベストの屋根で、外装は雨戸も含めて白色である。塔から遠い方はアスファルトの屋根で、壁は白色の下地、雨戸は灰色の下地である。

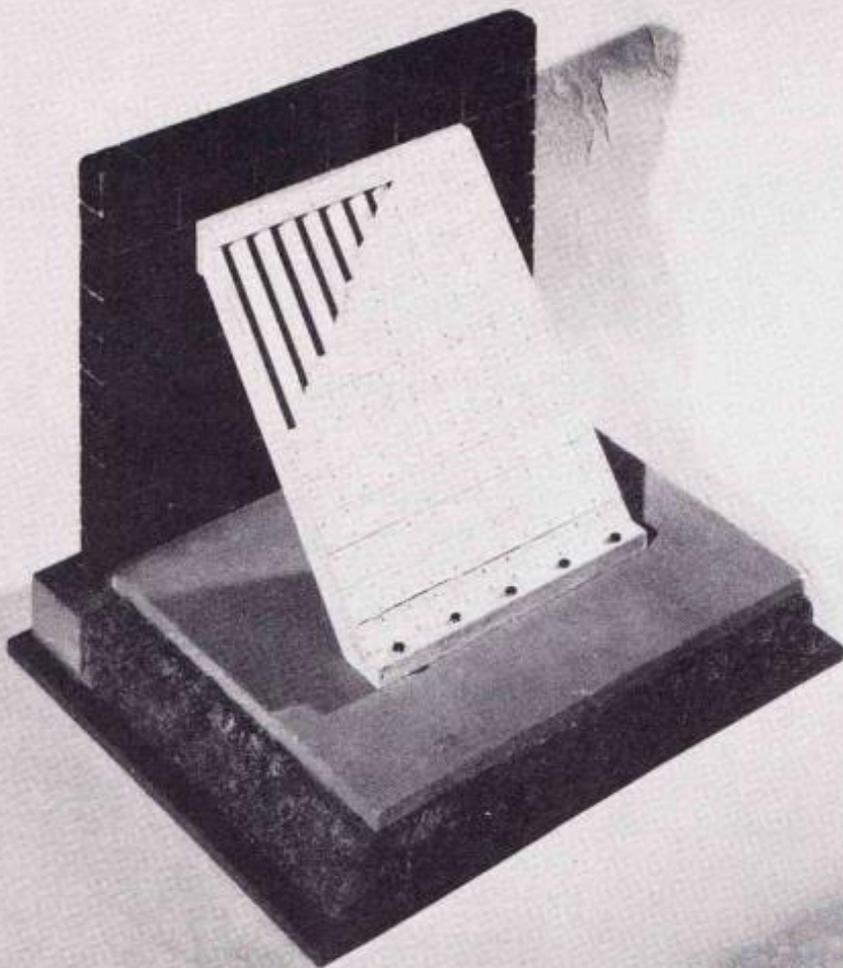
LSM-16

「立て掛け」シェルター。
40ドル相当の資材で、大半の家庭便利屋で建てられる。適切なシェルターとなるが、火災の可能性があるので、地下出口型が望ましい。(連邦民間防衛局 オペレーションドアステップ
ネバダ州ユッカ平原
1953/3/17)

立て掛け式は、5x15cmの梁で建てられ、2つの中心の間は12.5cmで、厚さ2.5cmの板で、地下室の床から基礎壁に立て掛けられた。隅部屋は一辺が1.8メートルの立方体で、5x15cmの屋根と壁ので建てられ、2つの中心の間は20cmで、2.5cmの板で囲われている。

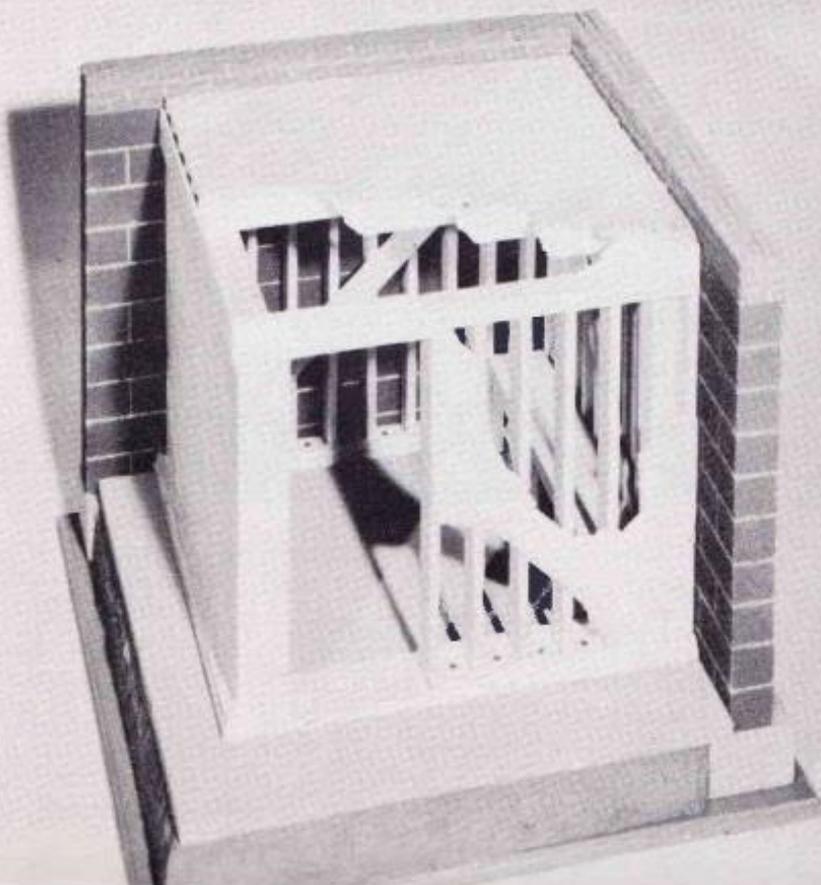
CSM-15

「隅部屋」箱型地下室シェルター。実験住宅の地下室にこれらのひとつが設置された。両住宅の家族はシェルター内で原子爆発を生き延びられただろうが、その後の火災が新たな危険となる。(連邦民間防衛局 オペレーションドアステップ
ネバダ州ユッカ平原
1953/3/17)

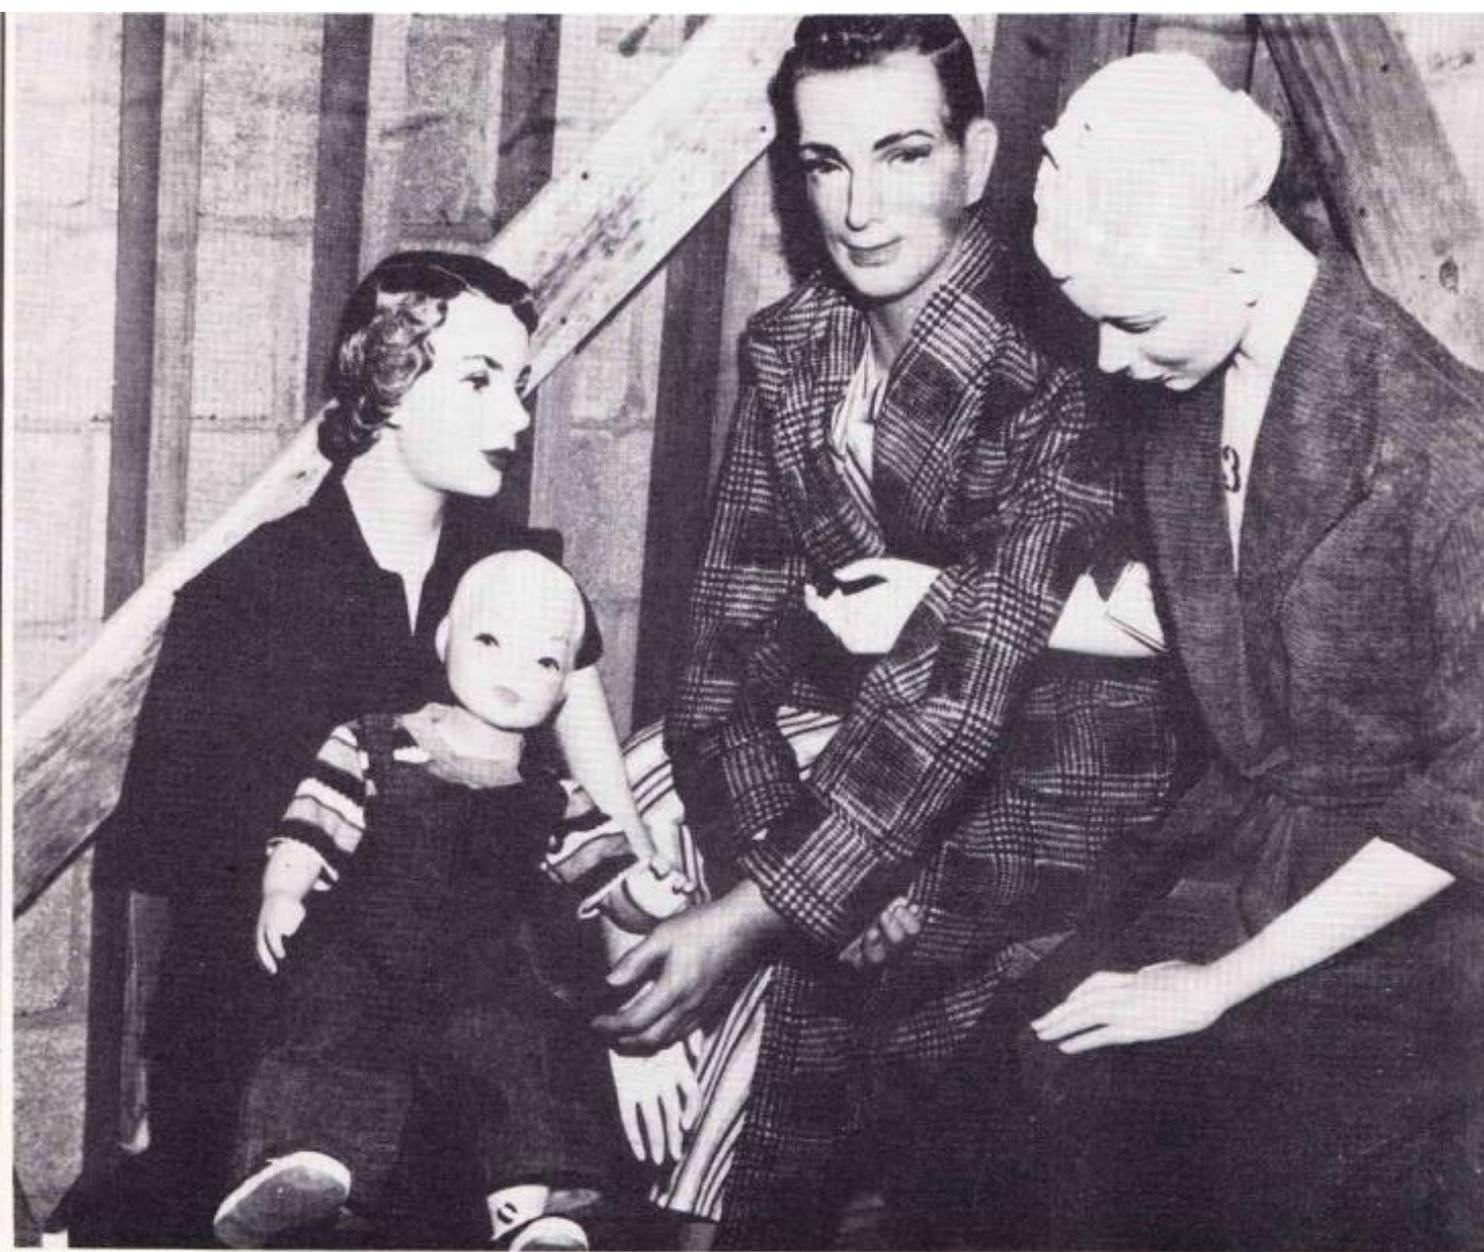
CSA-1

原子爆発を爆心から2250メートル地点の地下室シェルターで待つマネキンの家族。
重い木材で造られた「隅部屋」シェルター。(連邦民間防衛局 オペレーションドラス
テップ ネバダ州ユッカ平原 1953/3/17)

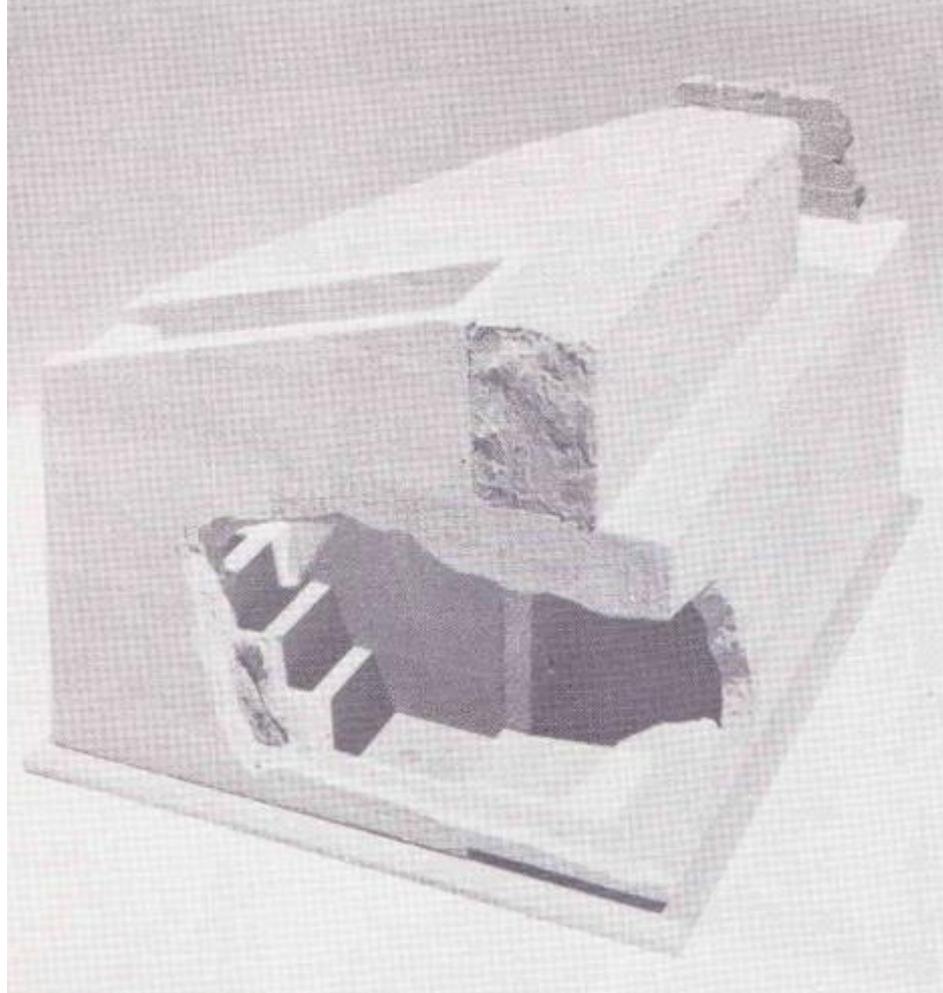
SM-17

地下出口型シェルター、鉄筋コンクリート造。軽量コンクリートブロックやセメントブロックと鉄筋屋根でも造れる。火災が起きたり、電線やガス管等が破壊されたりした場合に、住民が脱出できるので、これがベストである。爆心から375メートル地点でも被害を受けない。(連邦民間防衛局 オペレーションドアステップ ネバダ州ユッカ平原 1953/3/17)

爆発に最も近いシェルターは、鉄筋コンクリート造の地下出口型である。これは超過圧力が310キロパスカルとなる、爆弾塔から375メートル地点に設置された。

屋根付き塹壕型地下シェルター、厚さ20cmのブロック壁で中空はコンクリートが充填され、1.25cmの鉄筋を40cmおきに入れて強化されている。屋根は11.25cmの厚さで、0.9cmのロッドを10cmおきに入れて強化され、壁の間は1.2メートルである。地下出口型は、軽量コンクリートブロックの壁と屋根は屋根付き塹壕型と同じだが、壁の間は90cmである。爆発に近い方の地下出口型は、すべて鉄筋コンクリート造である。壁と屋根の厚さは15cmで、0.95cmのロッドを10cmおきに入れて強化され、壁の間は90cmである。屋根付き塹壕型のひとつは木製屋根である。5x15cmの屋根木材で、中心の間は10cmで、厚さ2.5cm幅の外壁で幅1.2メートル。内径1.5メートル、厚さ11.25cmの下水管。

375メートル地点の地下出口型鉄筋コンクリート造シェルターには大した被害がなかった。シェルター内の荷重つきマネキンは真っ二つに割れた。子供のマネキンは床に投げ出されたが、被害はなかった。

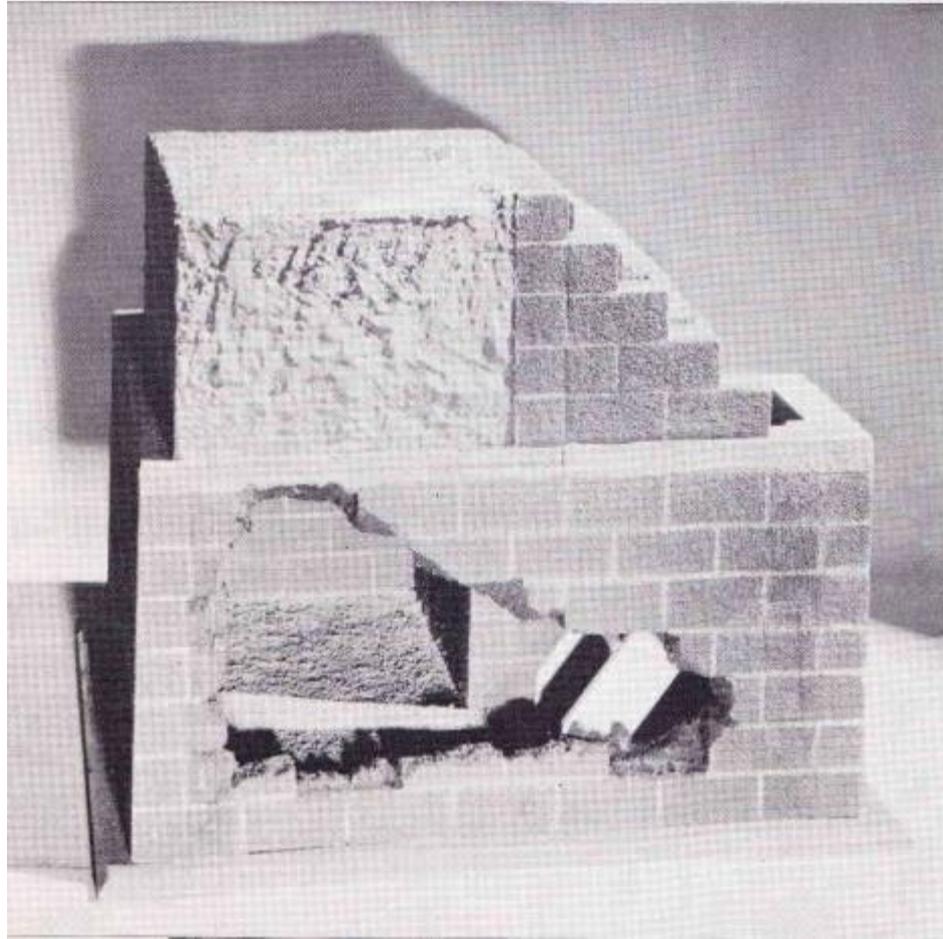
SM-18

屋根付き塹壕型シェルター、軽量コンクリートブロックとコンクリート屋根。これらのうちのの一つは、爆心から435メートル地点でも被害が出なかった。(連邦民間防衛局 オペレーションドアステップ ネバダ州ユッカ平原 1953/3/17)

次の435メートルラインの、207キロパスカルとなる地点には、軽量コンクリートブロック造で、屋根が鉄筋コンクリート造で、開いた出口の、屋根付き塹壕型シェルターが設置された。

435メートル地点の屋根付き塹壕型シェルターには被害はなかった。シェルター内のマネキんに影響はなかった。

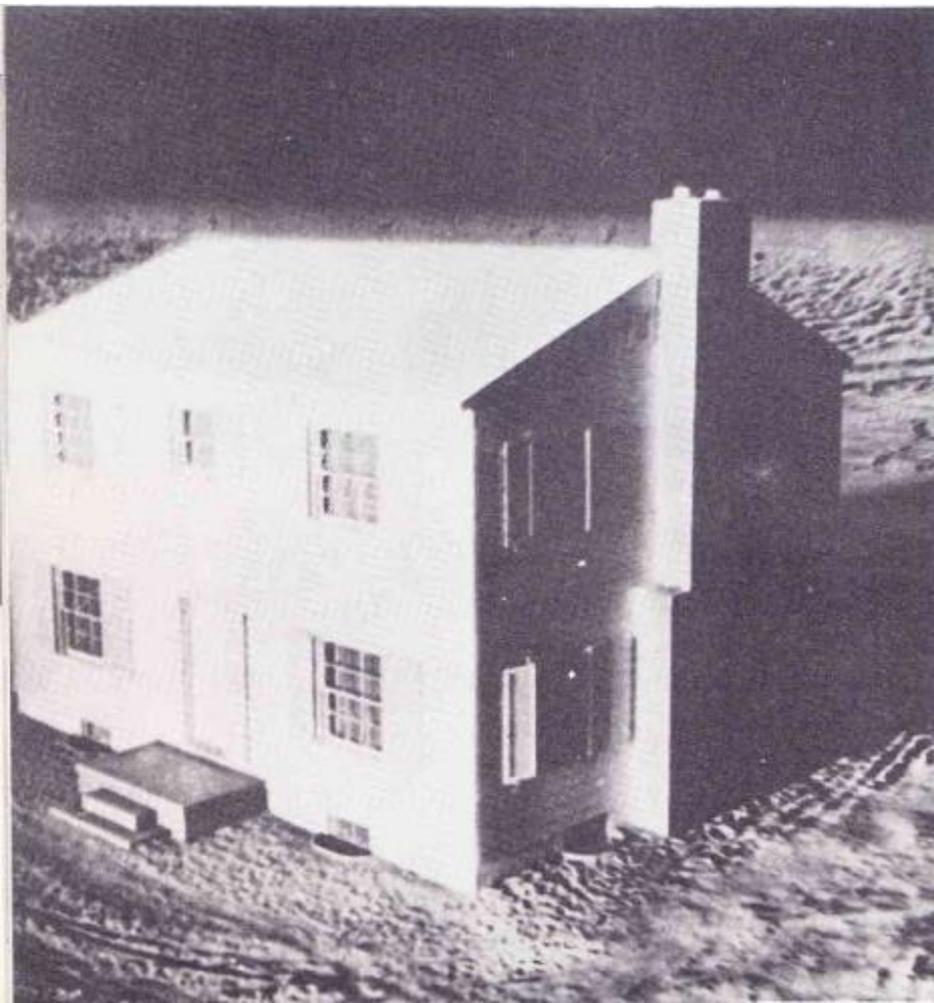
BWU-2
爆発の瞬間、閃光が住宅1を照らす。(連邦民間防衛局オペレーションドアステップネバダ州ユッカ平原1953/3/17)

爆発が放出した光と熱は同時に到達する。カメラのために閃光が住宅を照らす。住宅の前から侵入した熱線が効果を及ぼすには1秒に満たない時間で済む。

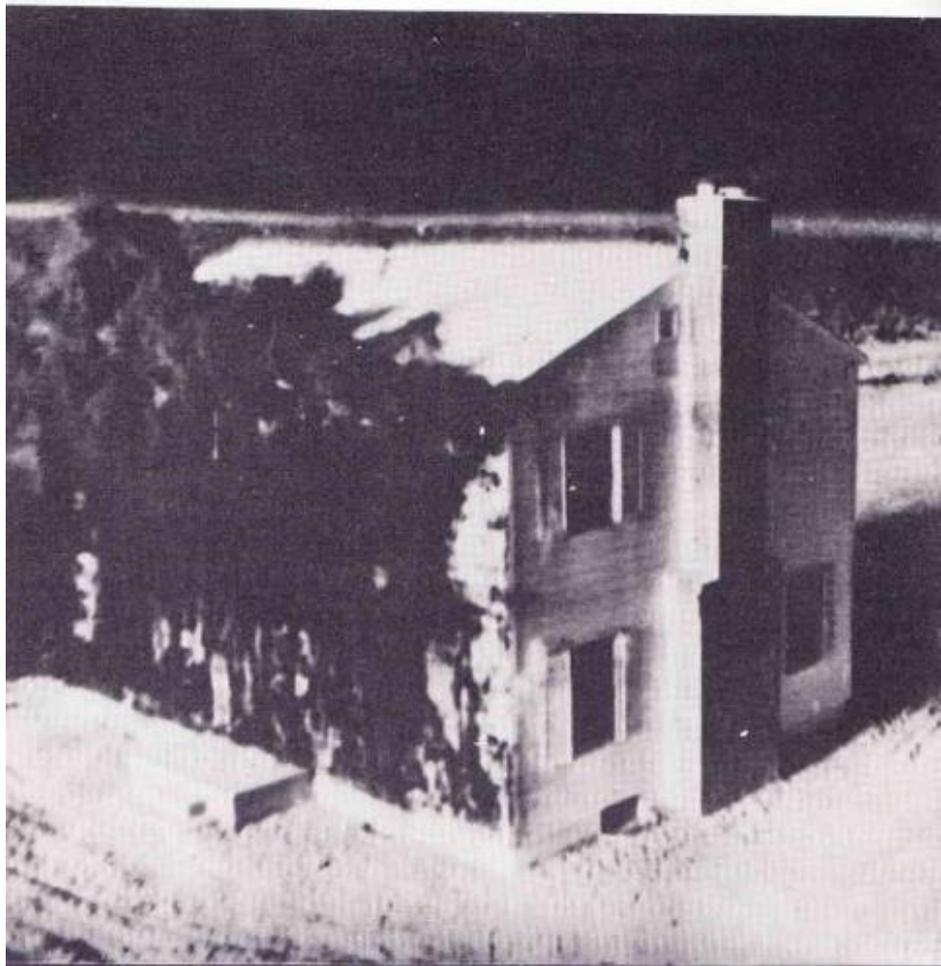
BWU-4

爆風の到達の前に、焦げからの煙はほぼ消えた。(連邦民間防衛局 オペレーションドアステップ ネバダ州ユッカ平原 1953/3/17)

爆風が到達する前に、煙は止まる。発火するに十分な熱が到達する前に、明らかに熱線は弱まる。

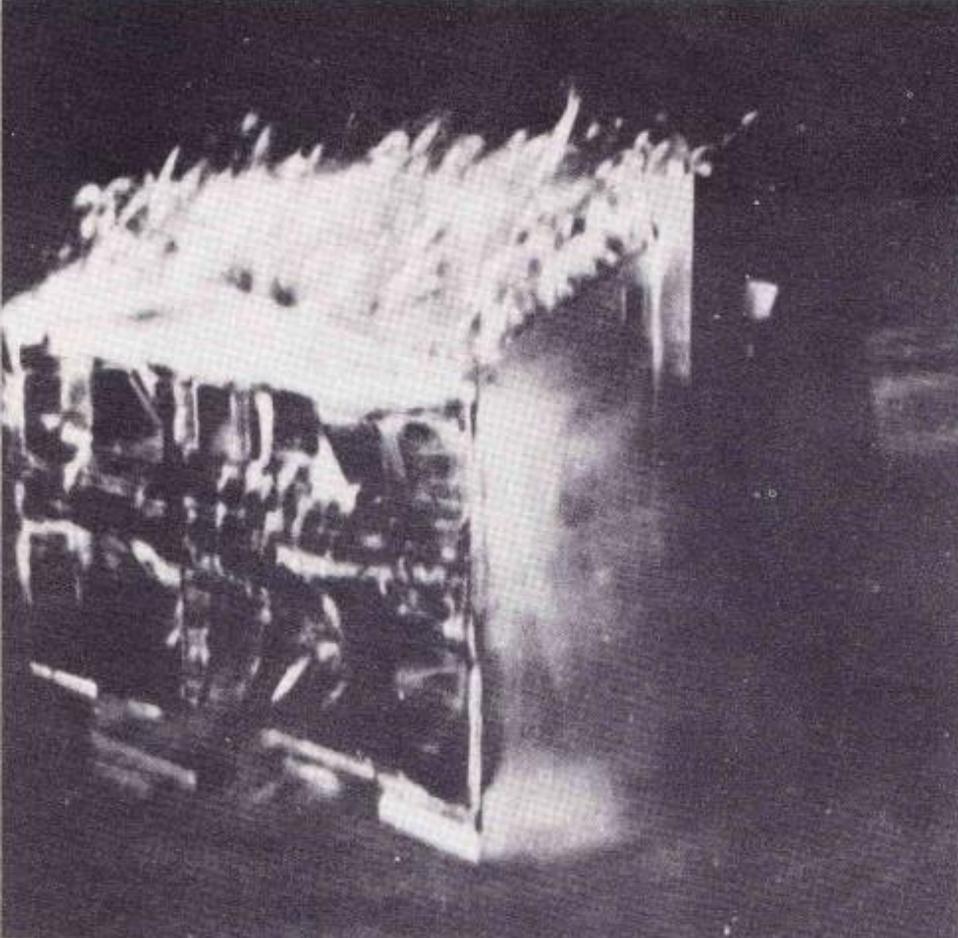
BWU-5

爆風の到達する。(連邦民間
防衛局 オペレーションドア
ステップ ネバダ州ユッカ平
原 1953/3/17)

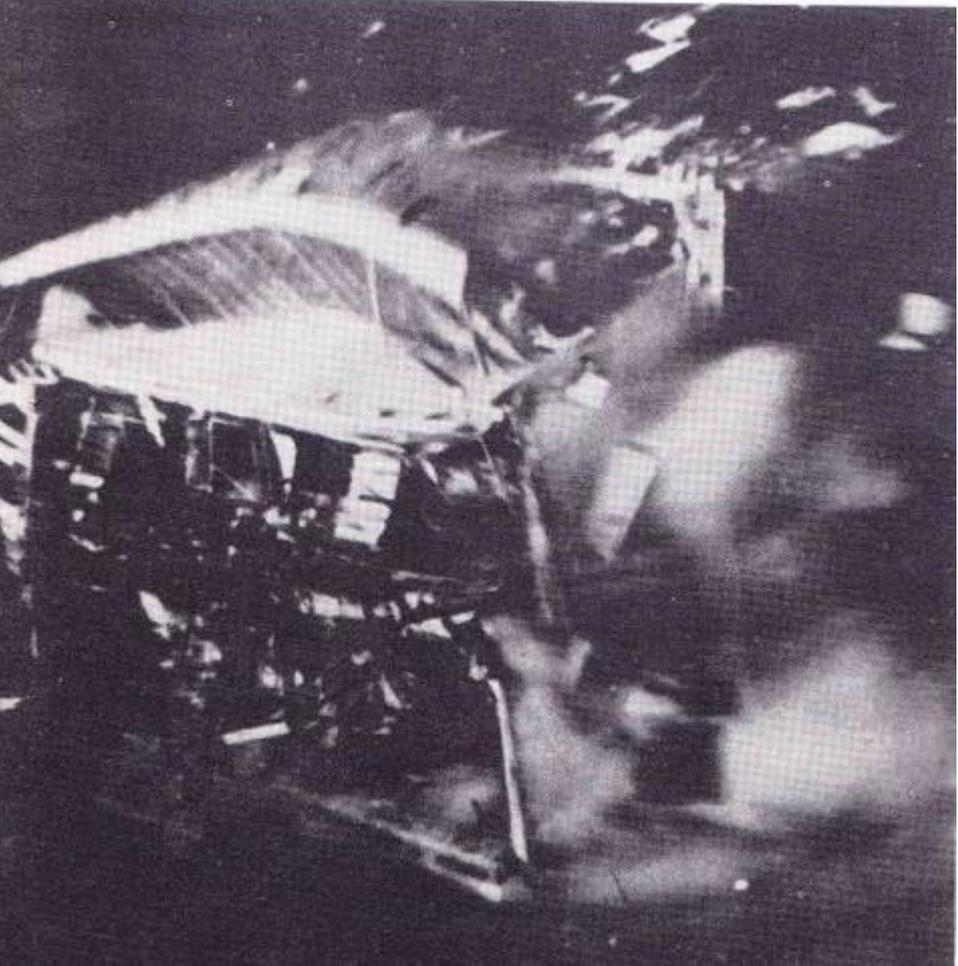
BWU-6

住宅前部が分解を始め、屋
根は後方に剥がされている。
周辺は破片に満ちている。
(連邦民間防衛局 オペレー
ションドアステップ ネバダ
州ユッカ平原
1953/3/17)

屋根の背面部分は裏庭に吹き飛ばされた。屋根の前部上半分は逆さまに前庭に落下し、下半分は住宅の後方の少し離れた場所に着地した。建物の切妻と壁はばらばらに外側に吹き飛ばされた。煙突は破壊され幾つかの断片に千切れた。住宅の後方45度に着地した。

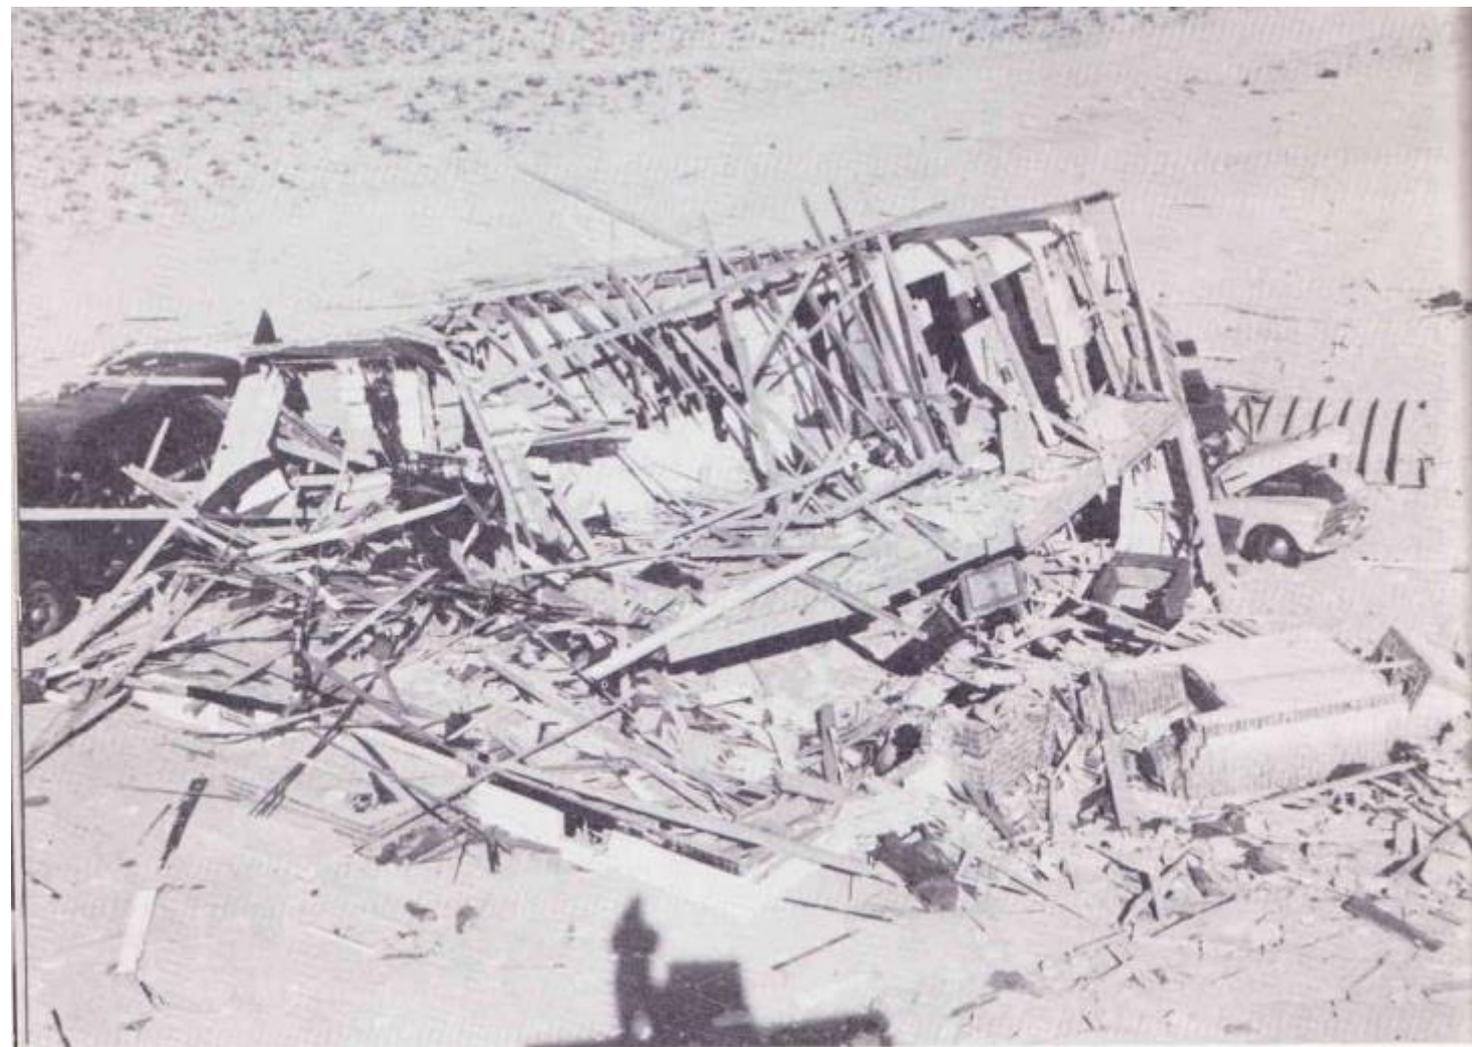
1 HA-11

住宅1を、劇的な崩壊の写真をカメラ塔から撮影。左側の郵便トラックは窓がすべて壊れ、車体にも被害が出たが、住宅の背後の車体があったため、その後、自力走行できた。地下室への入り口は、中心下側の隅に設置された。(連邦民間防衛局 オペレーションドアステップ ネバダ州ユッカ平原 1953/3/17)

爆風後、地下室への入り口は、住宅の前部の1階構造と地下室の壁の隙間に、実験要員が設置した。リビングルームとキッチンが地下室へと崩壊し、残りの部分は比較的美丽な状態だった。地下室シェルターも特に被害はなかった。シェルター内のマネキンは動いておらず、傷ついてもいなかった。一方、1階の部屋のマネキンは大きな被害を受け、一部は破片に捕らわれて、簡単には動かせなかった。

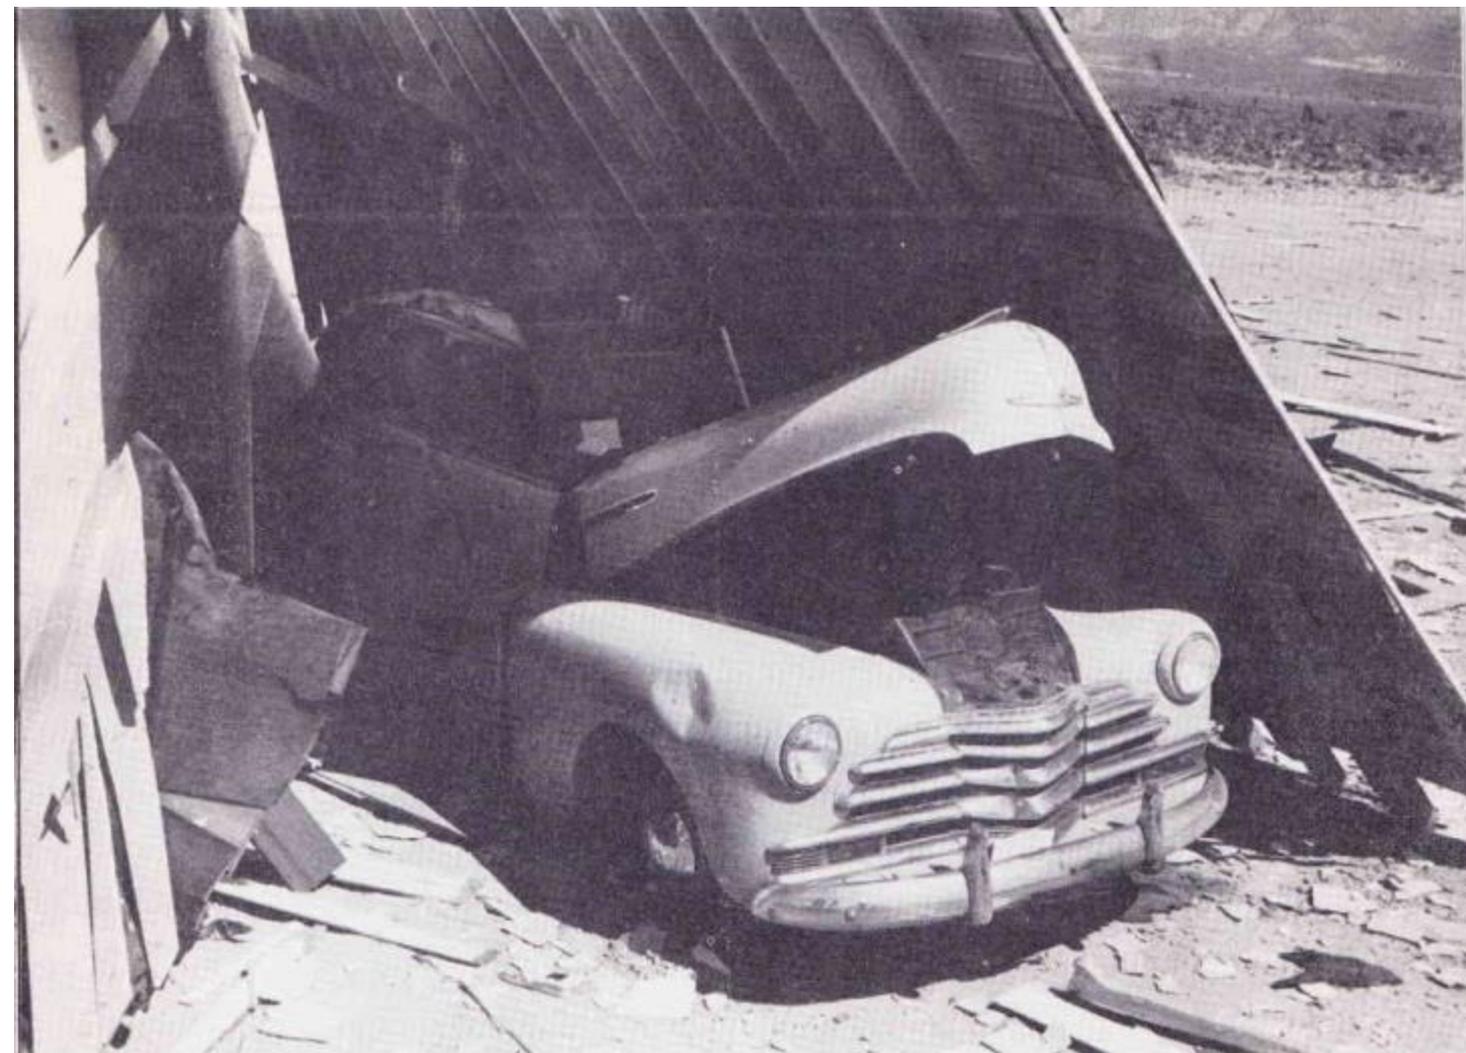
CAR-14

爆発後の自動車50。上面はかなり凹み、窓が幾つか壊れ、フードは吹き飛ばされた。マネキン運転手の頭部は壊れた。しかし、直ぐ後に、自動車は自力走行できた。(連邦民間防衛局 オペレーションドアステップ ネバダ州ユッカ平原 1953/3/17)

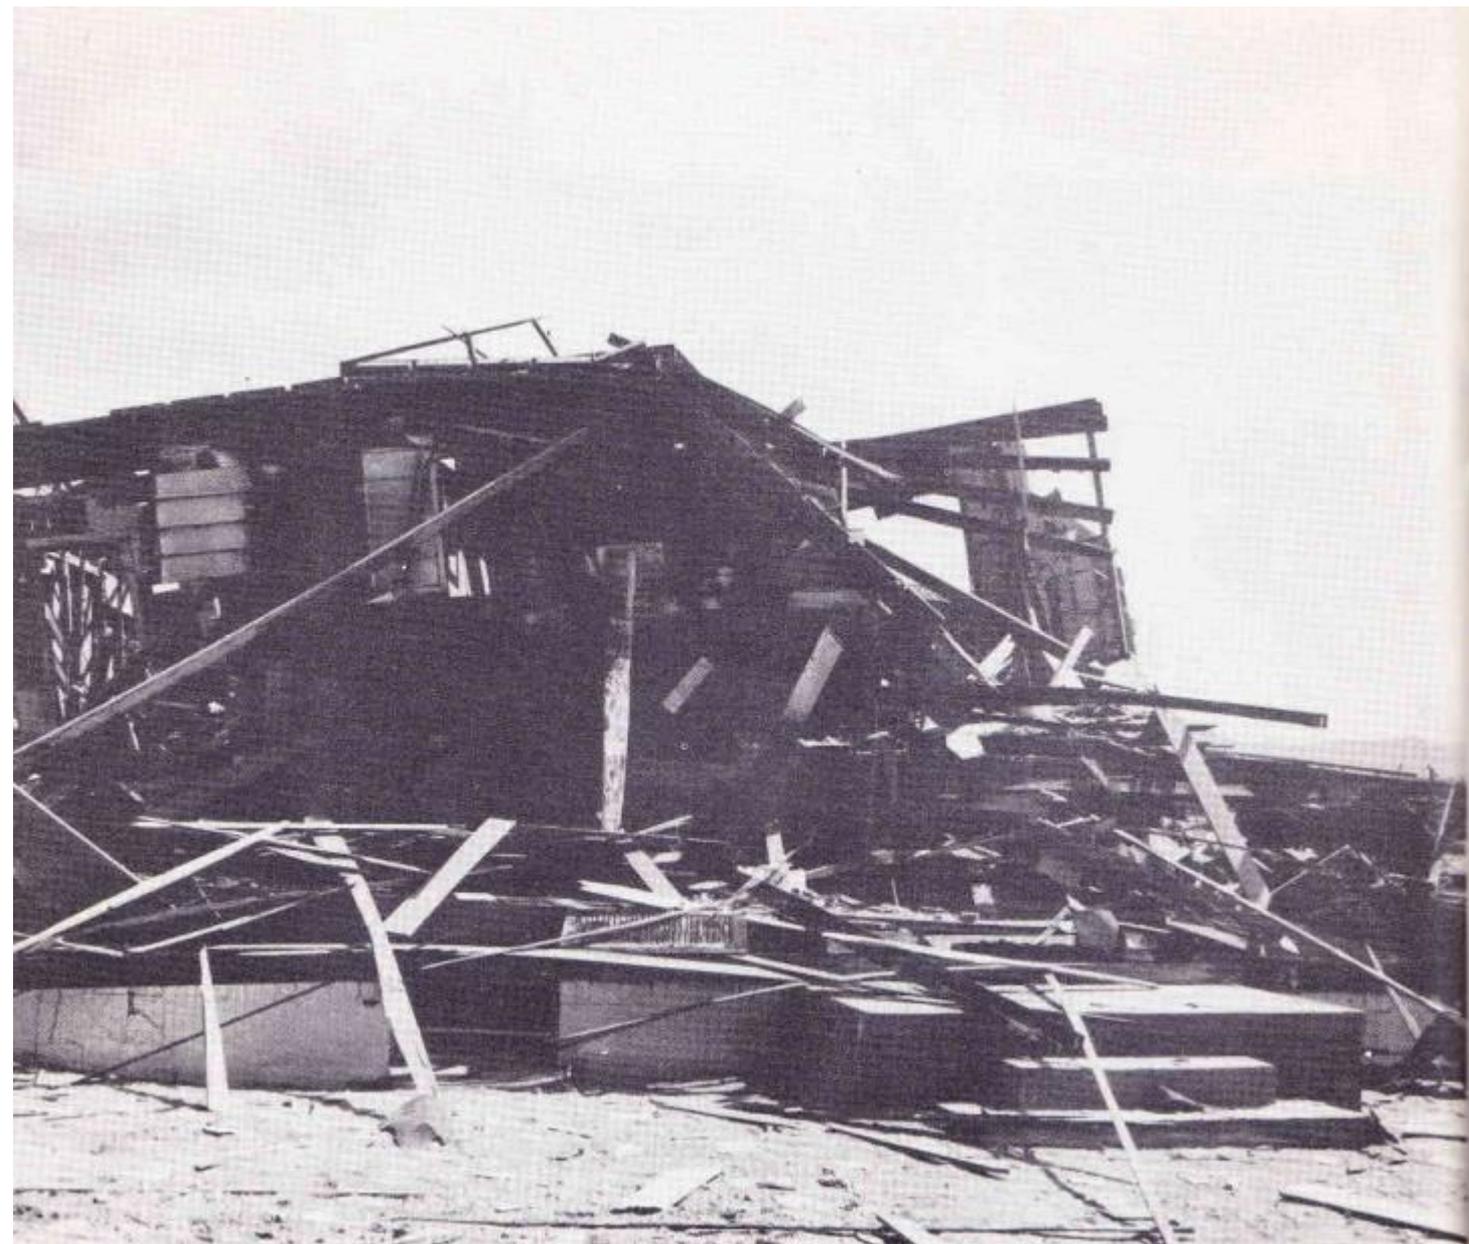
1 HA-9

爆心から1050メートル地点の爆発後の住宅の前部。黒ずんだ板は熱線により焦げたものだが、焦げは1.6mmほどだった。住宅は火災になっていない。ここで見えているのは2階である。1回は完全に破壊された。玄関は地下室の立て掛けシェルターの位置を示している。(連邦民間防衛局 オペレーションドアステップ ネバダ州ユッカ平原 1953/3/17)

1階は完全に破壊され、2階は大きな被害を受けて、崩壊した1階の残骸の上に落下した。

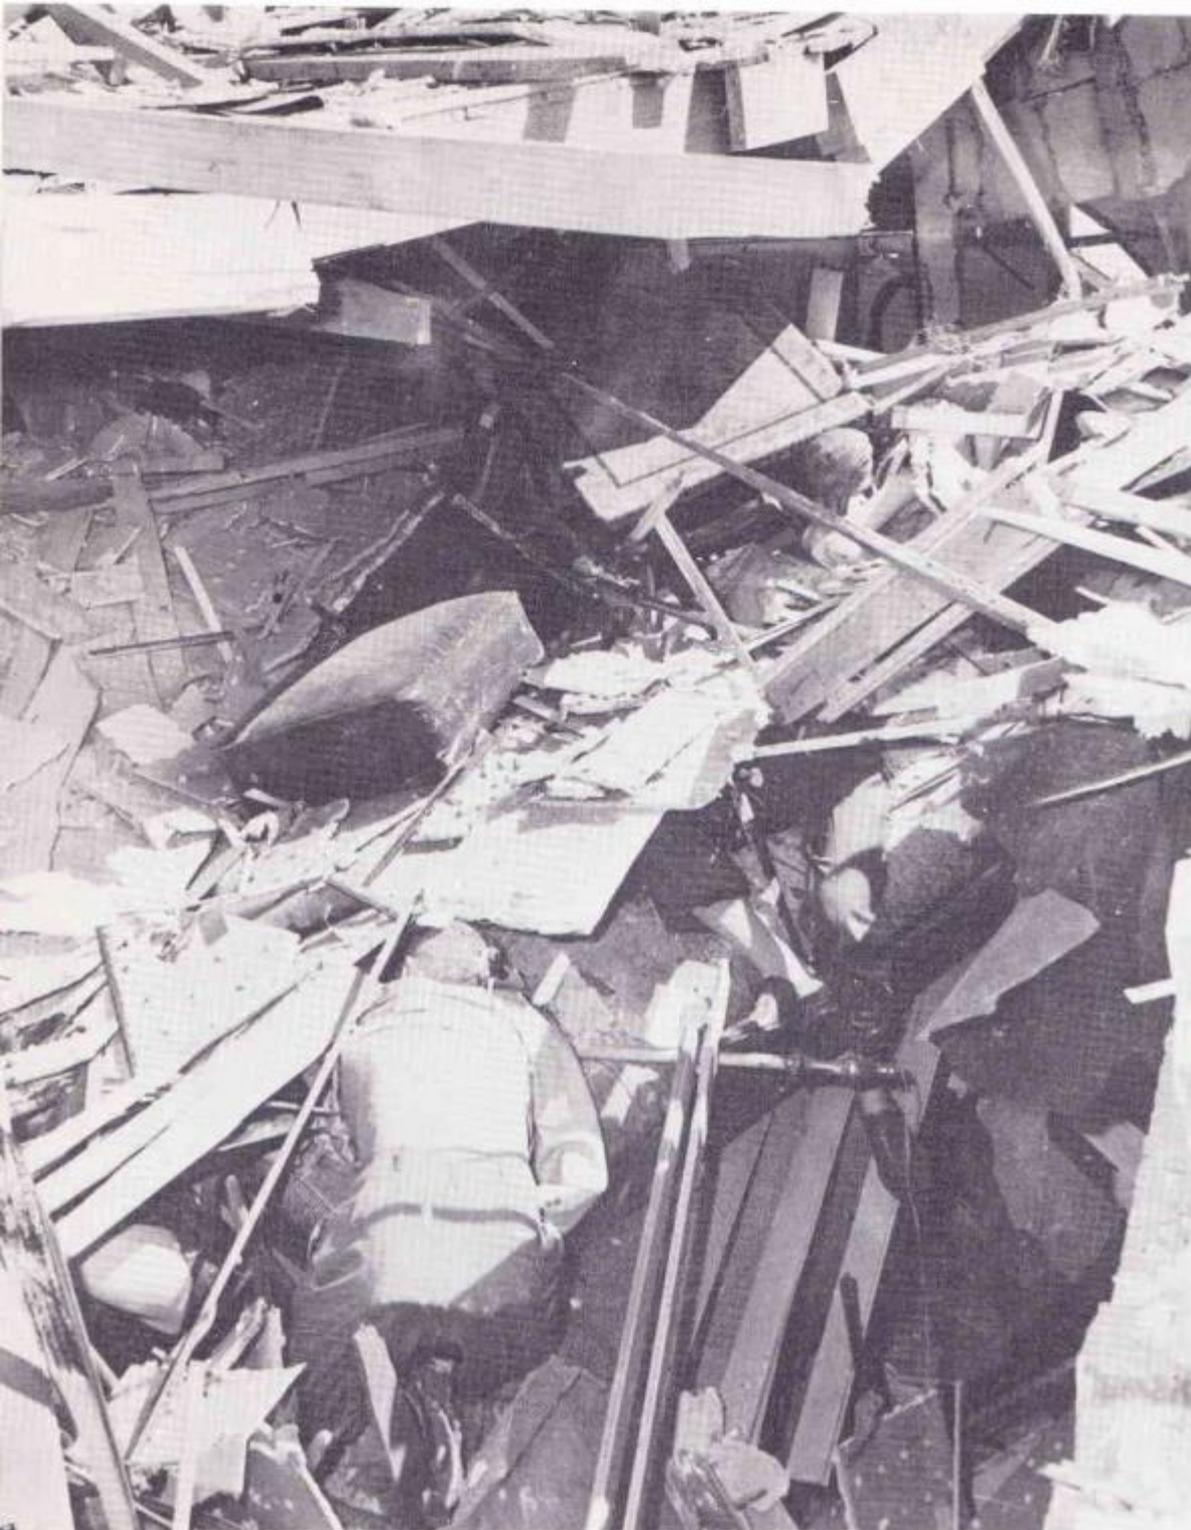
1 HA-10

備えていなかったマネキン家族は、1050メートル地点の住宅のリビングルームで原子爆風に捕らわれた。ダイニングルームのマネキン家族は撮影できなかった。彼らは完全に瓦礫に捕らわれていた。生存者たちは民間防衛レスキューチームの活動を必要とする。これに対して、この住宅の地下室シェルターのマネキンたちは被害を受けなかった。(連邦民間防衛局 オペレーションドアステップ ネバダ州ユッカ平原 1953/3/17)

訓練された民間防衛レスキューチームと、原爆攻撃後のレスキュー活動の必要性は、爆弾塔から1050メートル地点の住宅内の破片で動けなくなったマネキンを示している。住宅のリビングルームに配置された家族マネキン

は、部分的あるいは全身が破片に埋もれた。

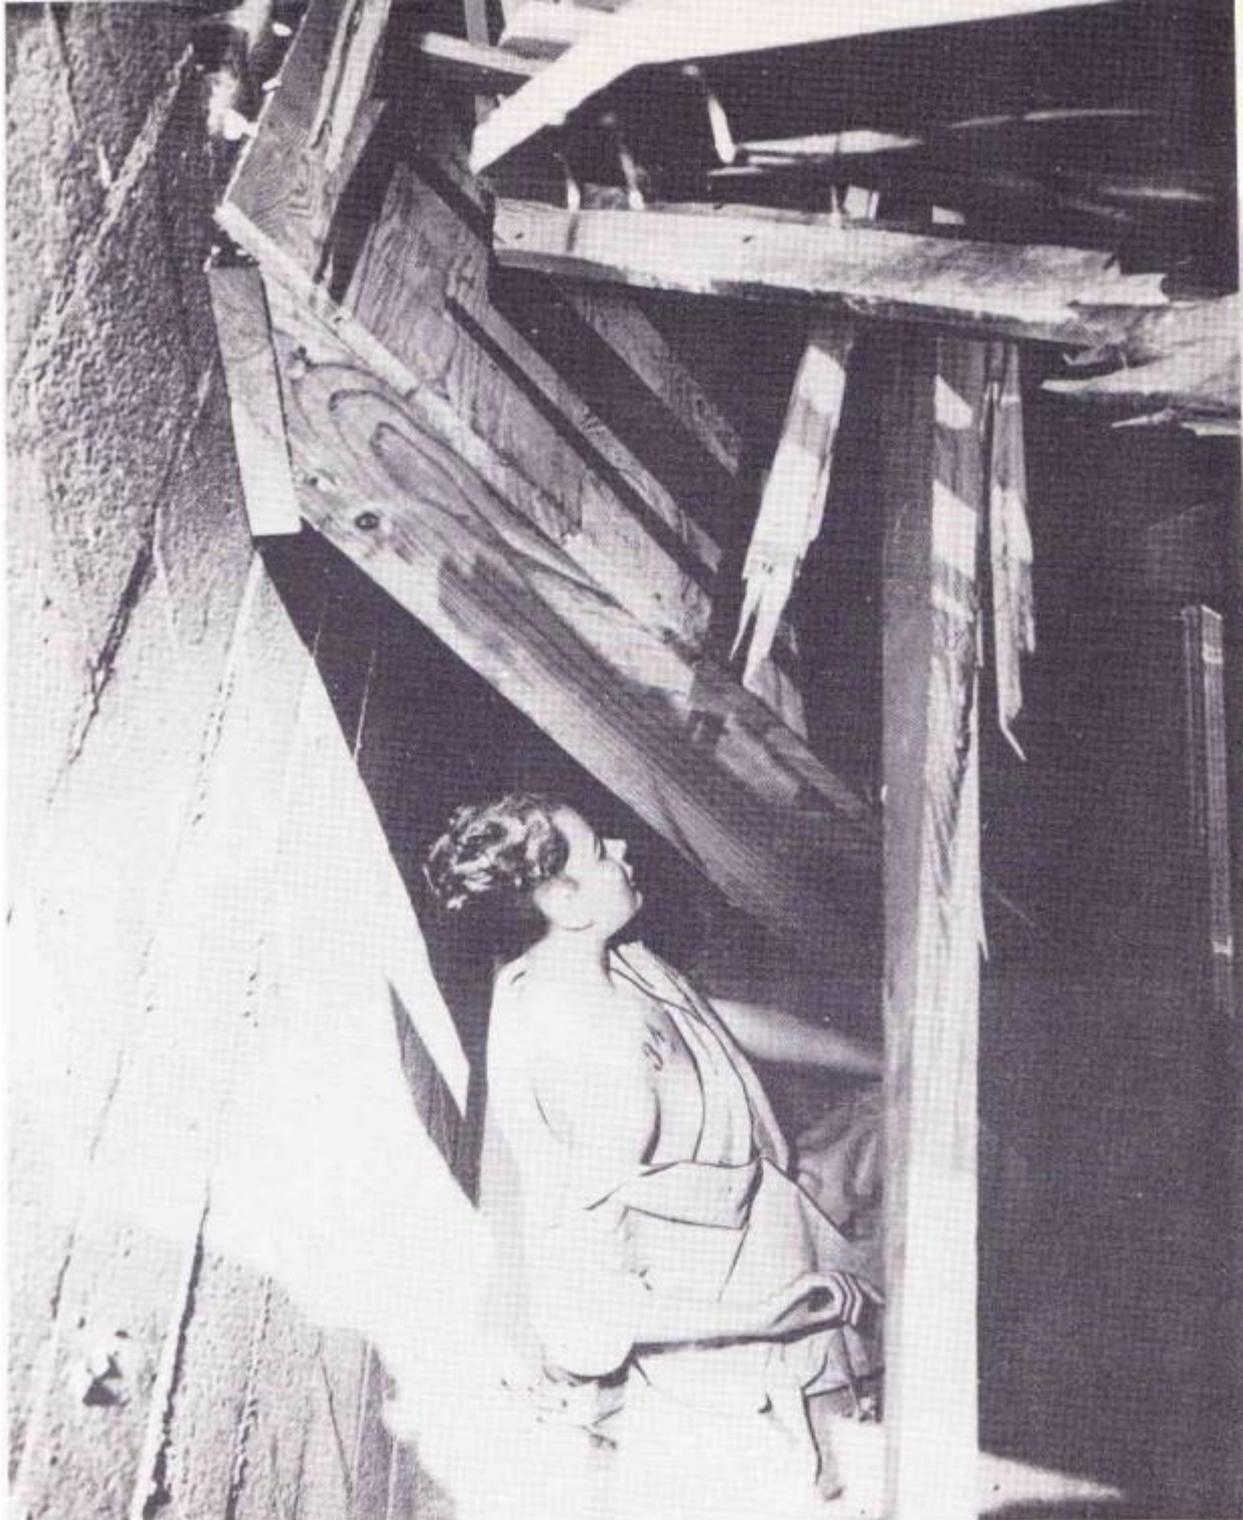
LSA-2

爆心から1050メートル地点。この上の住宅は完全に破壊され、一部は地下室へ落下したが、立て掛けシェルターのマネキンたちは影響を受けていない。写真は地上から、地下室壁と壊れた床材の間の隙間から地下室を撮影したもの。(連邦民間防衛局 オペレーションドアステップ ネバダ州ユッカ平原 1953/3/17)

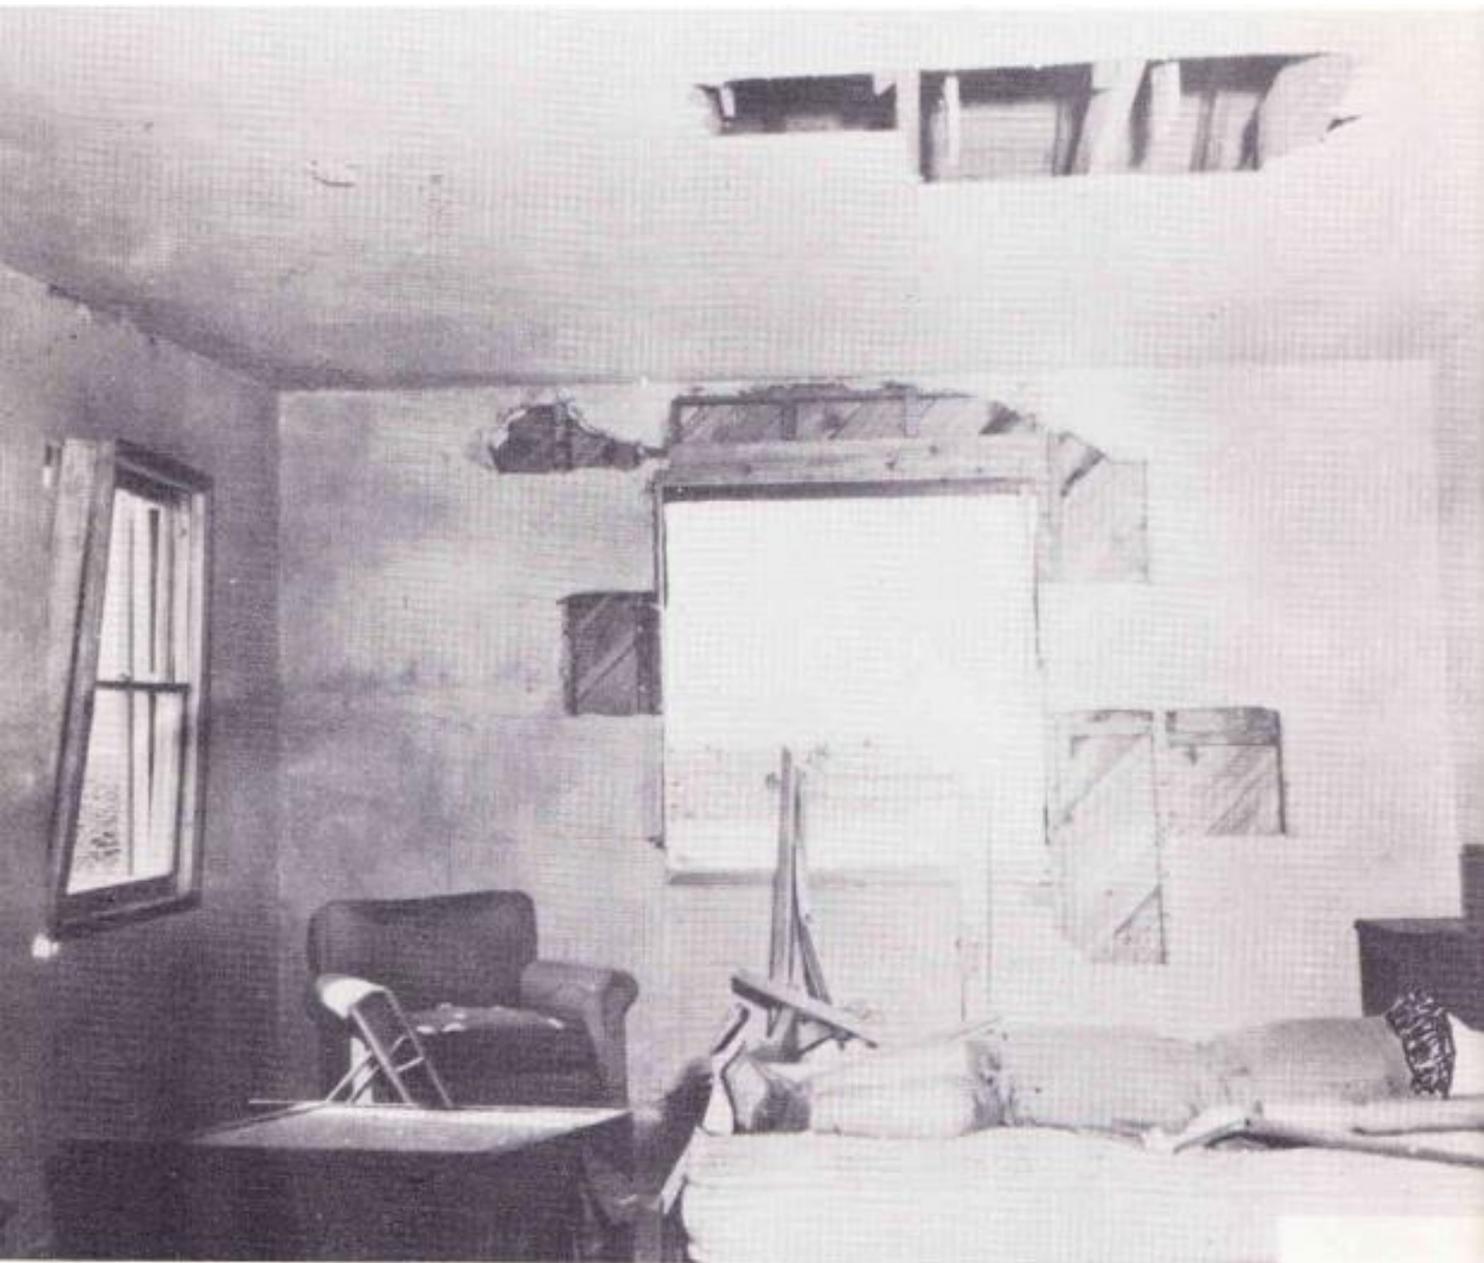
BA-3

爆心から2250メートル地点の2階のベッドルームの壊れた窓枠と、損傷した漆喰と、倒れた家具と、原子爆風の跡。ベッドクロスが失われただけで、ベッドの上のマネキンは影響を受けていない。(連邦民間防衛局 オペレーションドアステップ ネバダ州ユッカ平原 1953/3/17)

2階構造は見た目の被害はなかったが、2階の窓と漆喰は大きな被害を受けた。屋根への被害は主として、屋根の垂木は1本を除いて、前方へ壊れた。屋根への被害は棟で少し裂けた程度だった。屋根の後部の垂木は壊れなかった。垂木は5x15cmで、中心の間は40cmであり、前壁から棟までは4.2メートルだった。
