OPERATION DOORSTEP

AEC Atomic Proving Ground

Yucca Flat, Nevada

オペレーションドアステップ 連邦民間防衛局による初期レポート

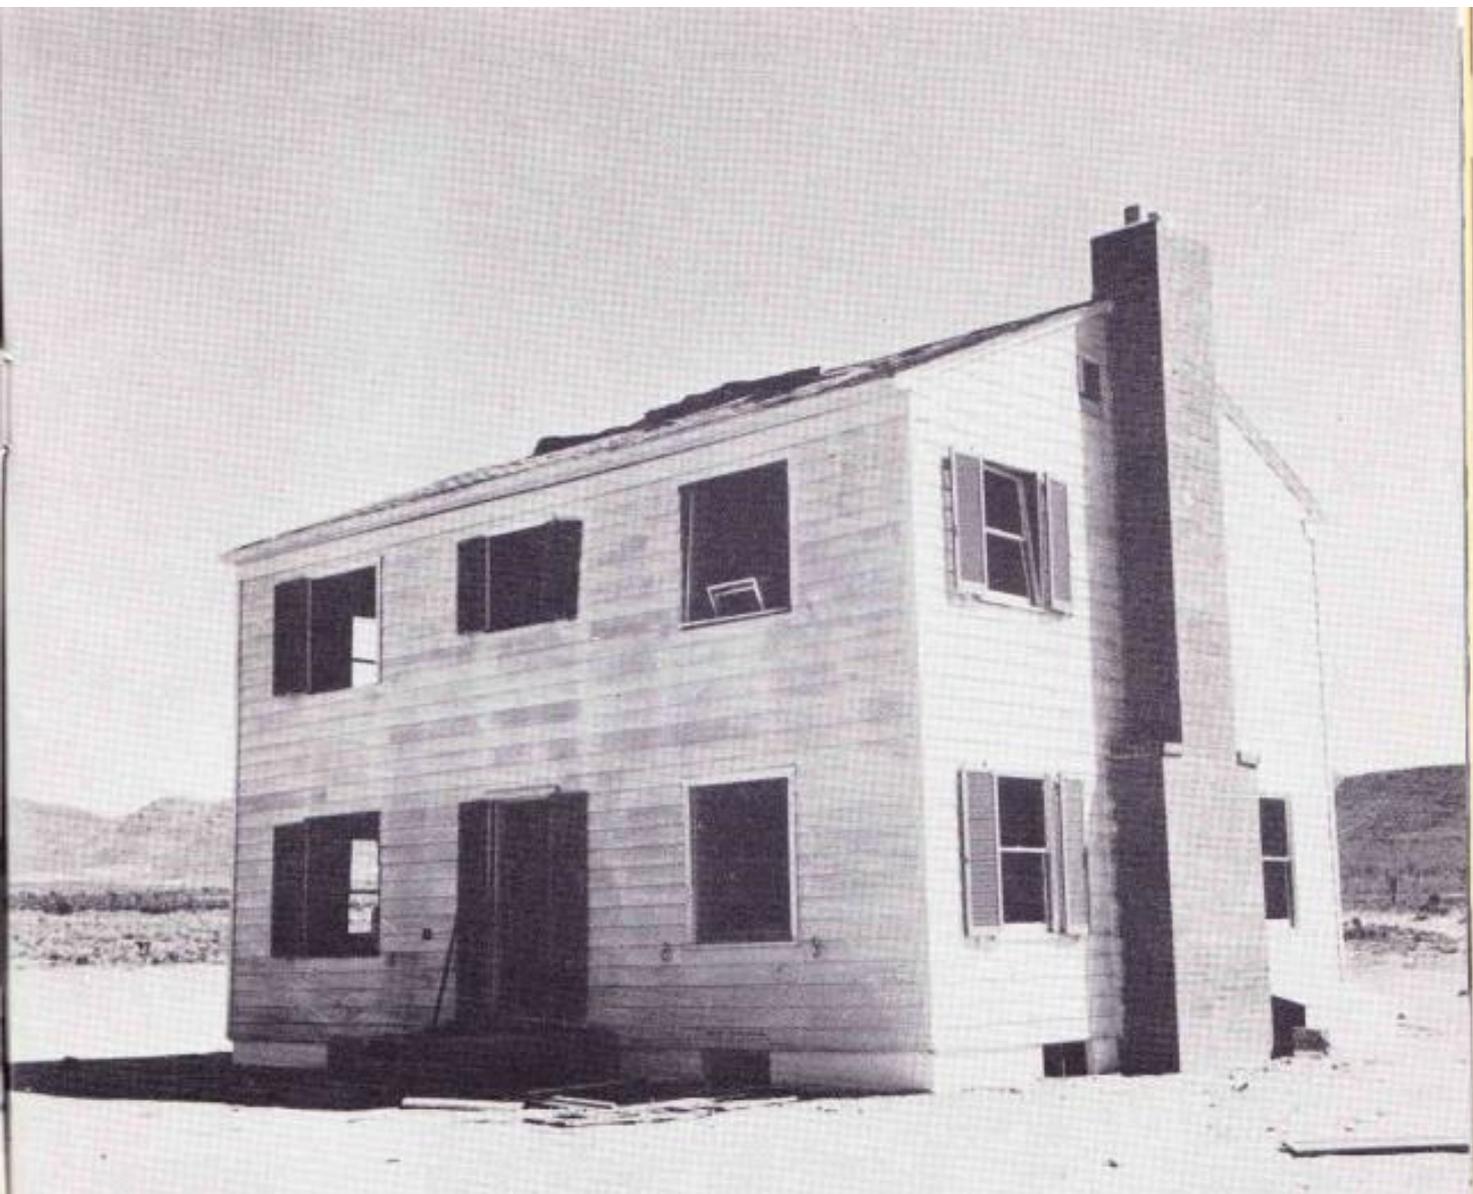
2 HA-12

爆発後の2250メートル地点の住宅2。この写真では窓への被害のみが見えているが、室内の被害は甚大である。(連邦民間防衛局 オペレーションドラス
テップ ネバダ州ユッカ平原 1953/3/17)

2250メートル地点の住宅は大きな被害を受けたが、残存した。見かけ上、最も被害

を受けたのはサッシや枠を含む扉と窓の破壊だった。前部扉は部品レベルに分解され、ドアノブとロックセットは2階への会談の途中で見つかった。ダイニングルームとキッチンの中の扉も分解され、キッチン背面壁の漆喰の中へ押し込まれた。

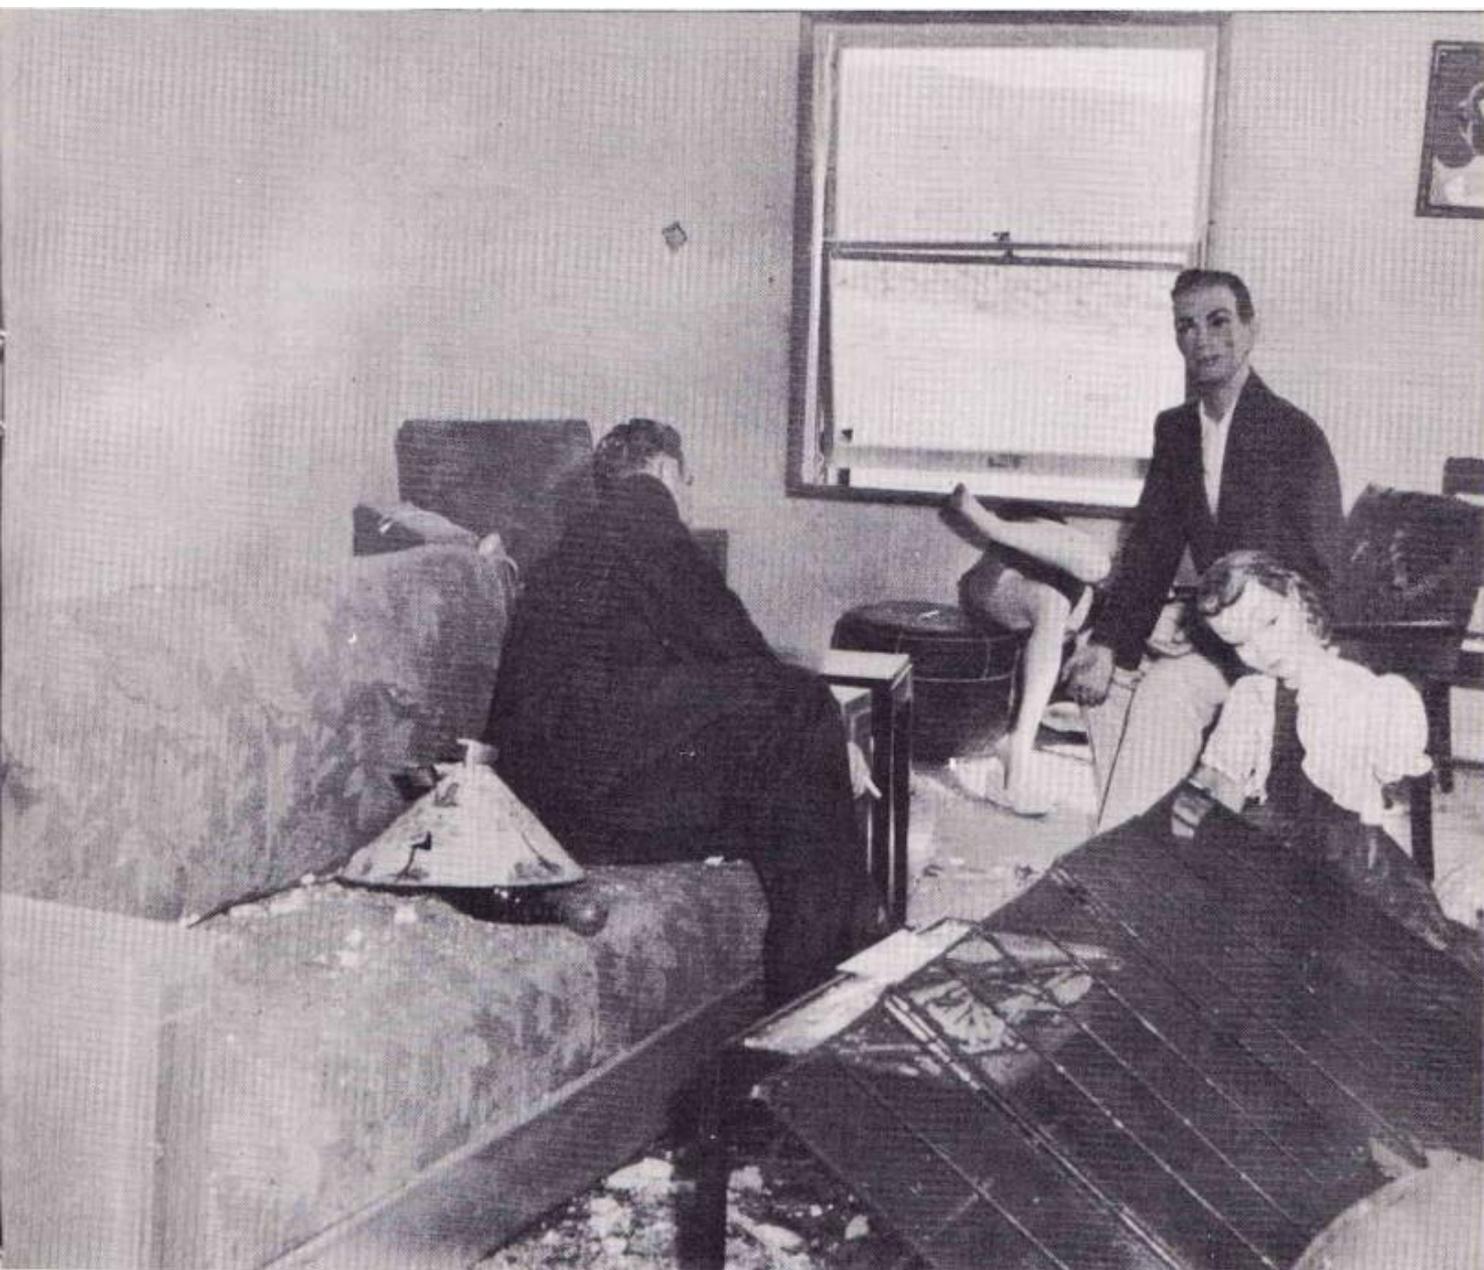
LRA-7

爆風後の2250メートル地点の住宅のリビングルームの家族グループ。幾つかのマネキンは比較的影響を受けていないが、すべてのマネキンに飛散したガラスの跡があった。右上の男性のマネキンは両眼から石膏が欠けていた。少女は前頭部まわりにガラスの跡があった。(連邦民間防衛局 オペレーションドラステップ ネバダ州ユッカ平原 1953/3/17)

ダイニングルームとリビングルームのマネキンは相当、投げ飛ばされた。マネキン集団の1体だけが影響を受けなかった。マネキンの頭部はあばただけになり、衣服は飛散するガラスで千切れていた。幾つかのマネキンは、25セント硬貨サイズの穴が開くなど大きな被害を受けた。マネキン頭部にガラスの破片が刺さっていた。
